Francky PARENT Architecte DESL
 21, impasse Hautsart - 59750 FEIGNIES
 Tél. : 03 27 64 07 77

EGLISE SAINT ROMAIN
 HESTRUD
 MAI 2014

Pathologies de l'édifice et Préconisations

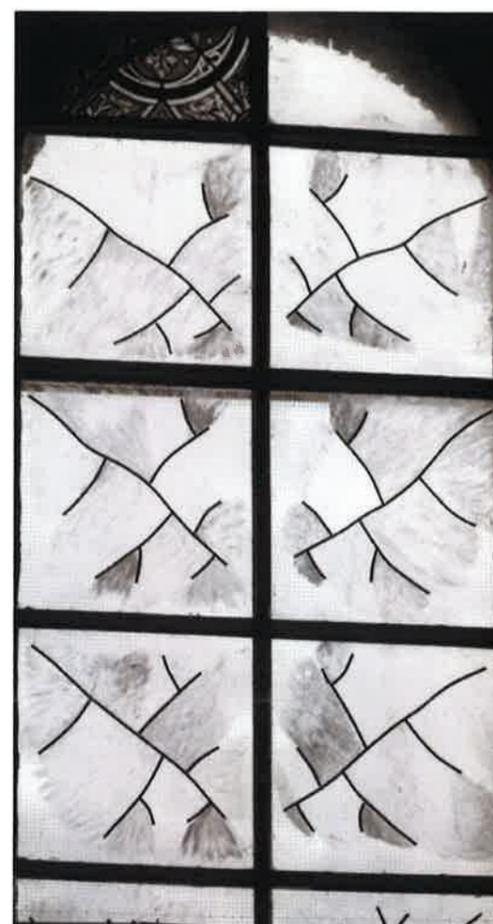
VITRAIL N° 1

panneaux étanches

bon état général

feuillards altérés

nettoyage intérieur et extérieur

vérification des fixations

réfection des protections

traitement des fers : barlotières, feuillards, pannetons et clavettes

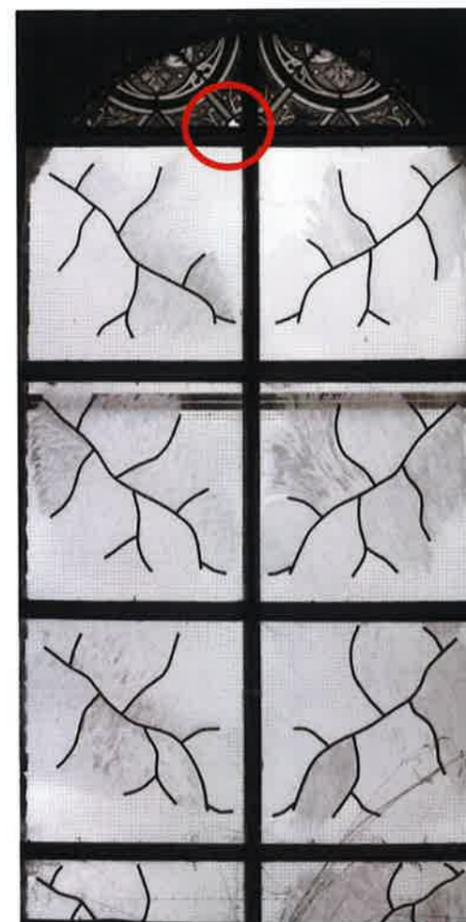
VITRAIL N° 2

panneaux étanches

1 verre cassé

feuillards altérés

nettoyage intérieur et extérieur

dépose/repose soignée du panneau

restauration en atelier : remplacement partie manquante

vérification des fixations

traitement des fers : feuillards, pannetons et clavettes

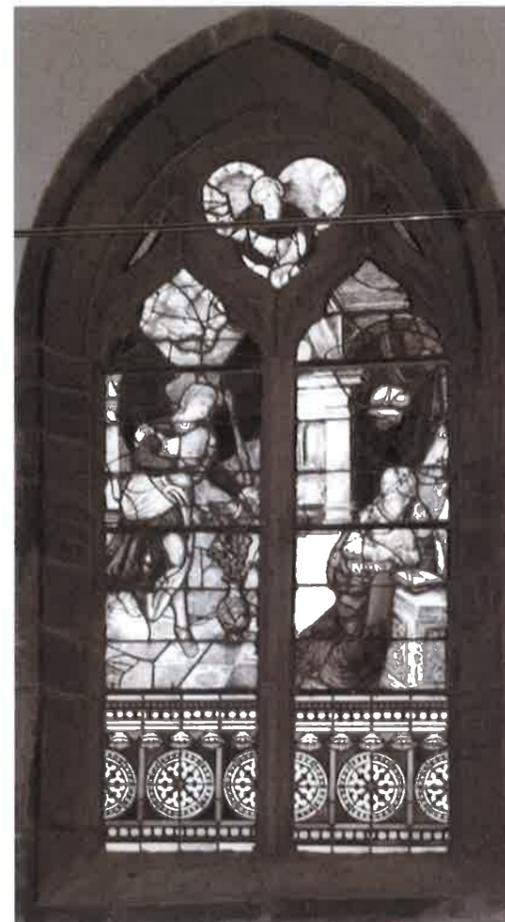
VITRAIL N° 3

absence de feuillards

remplacés par un cimentage grossier

panneaux étanches

bon état

absence de feuillards (voir PHOTO)

restauration des fixations : barlotière/feuillard/clavettes

dépose et repose soignée des panneaux

nettoyage intérieur et extérieur

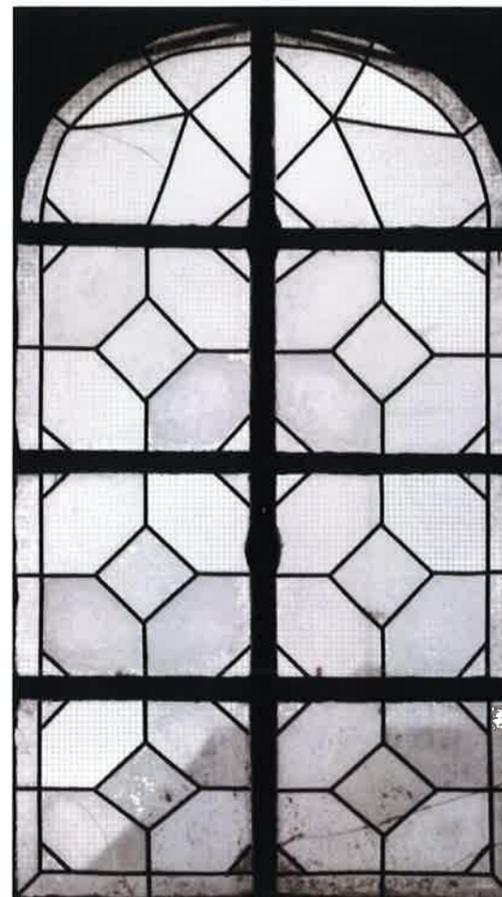
VITRAIL N° 4

panneaux étanches

bon état général

peinture altérée

nettoyage intérieur et extérieur

vérification des fixations

réfection des protections

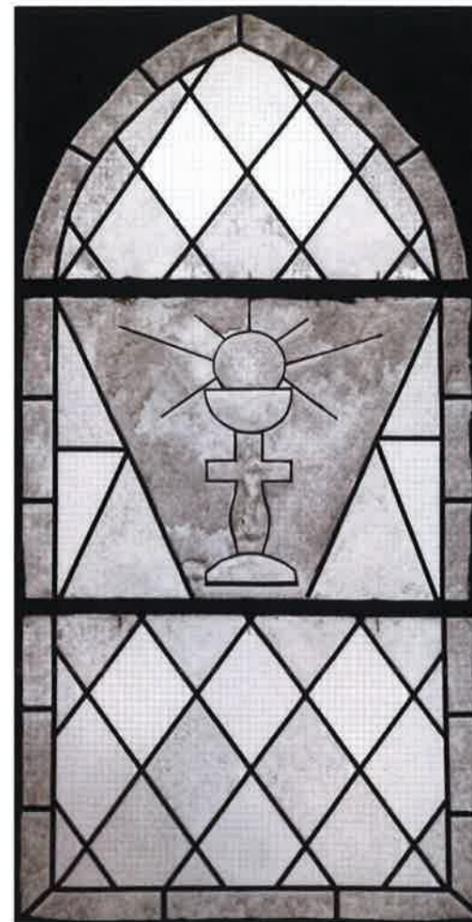
VITRAIL N° 7

panneaux étanches

feuillards dégradés (voir PHOTO)

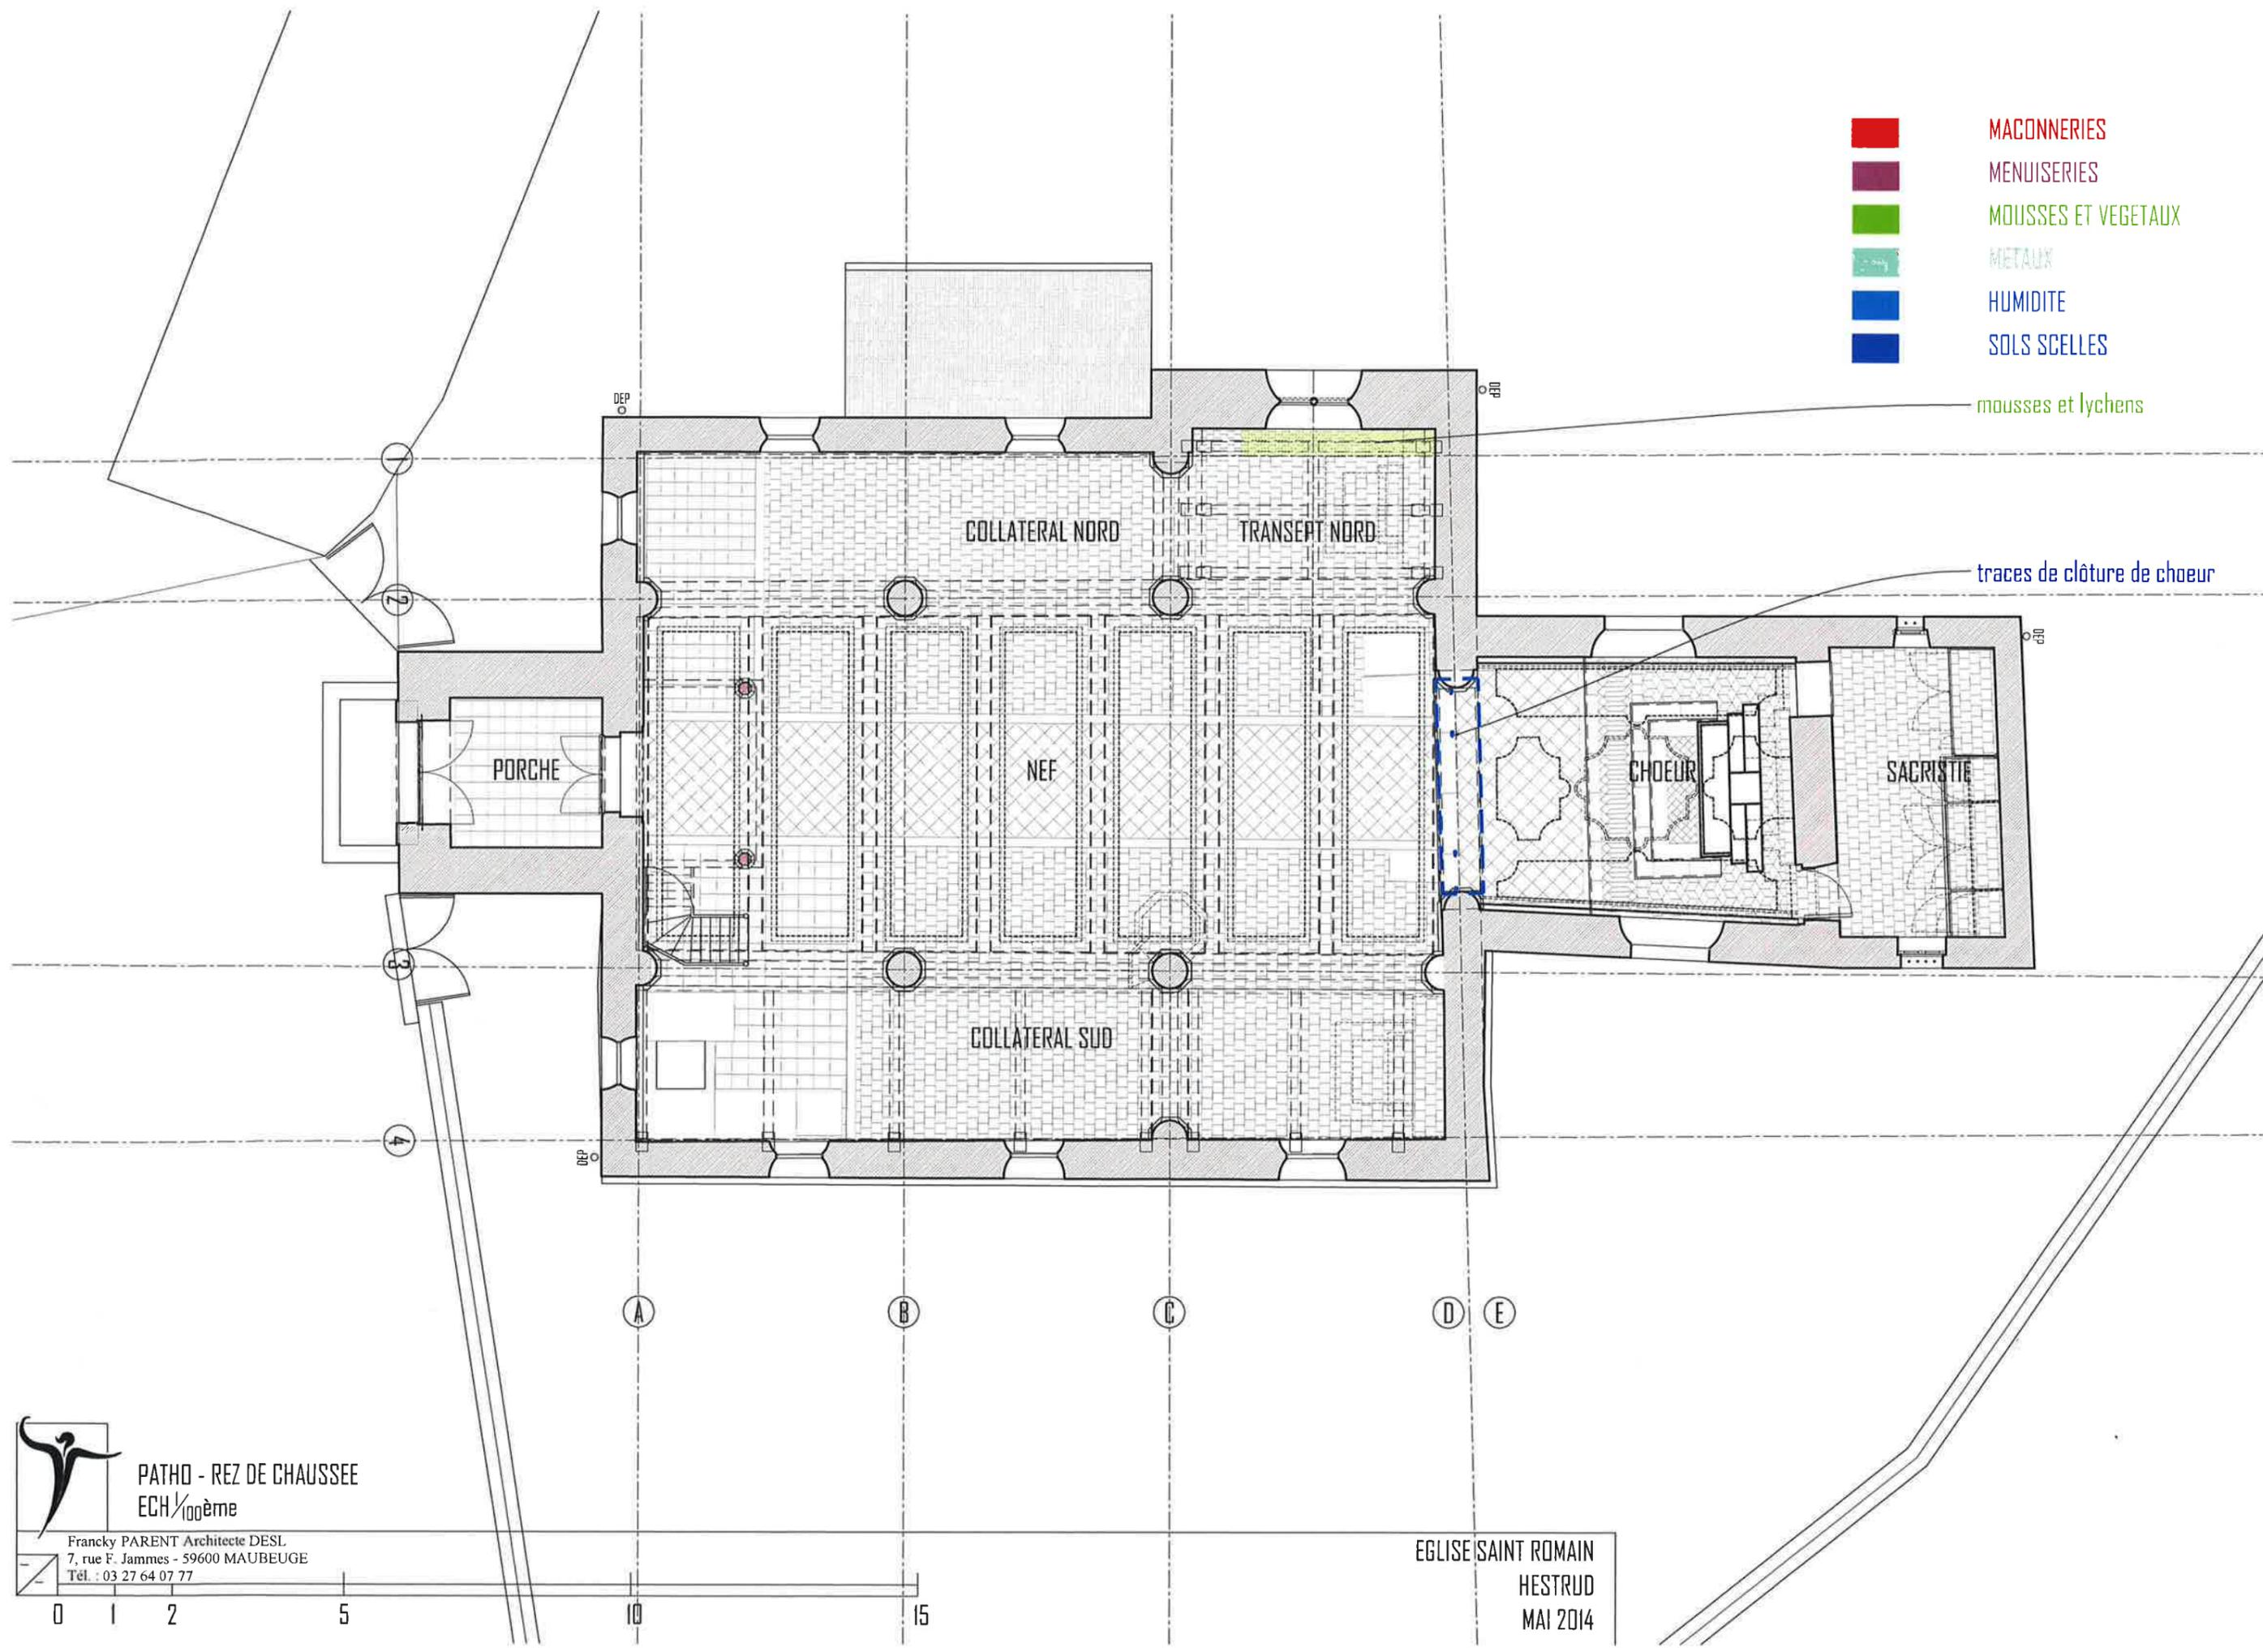
PATHO - REZ DE CHAUSSEE
ECH 1/100ème

mousses et lichens

traces de clôture de chœur

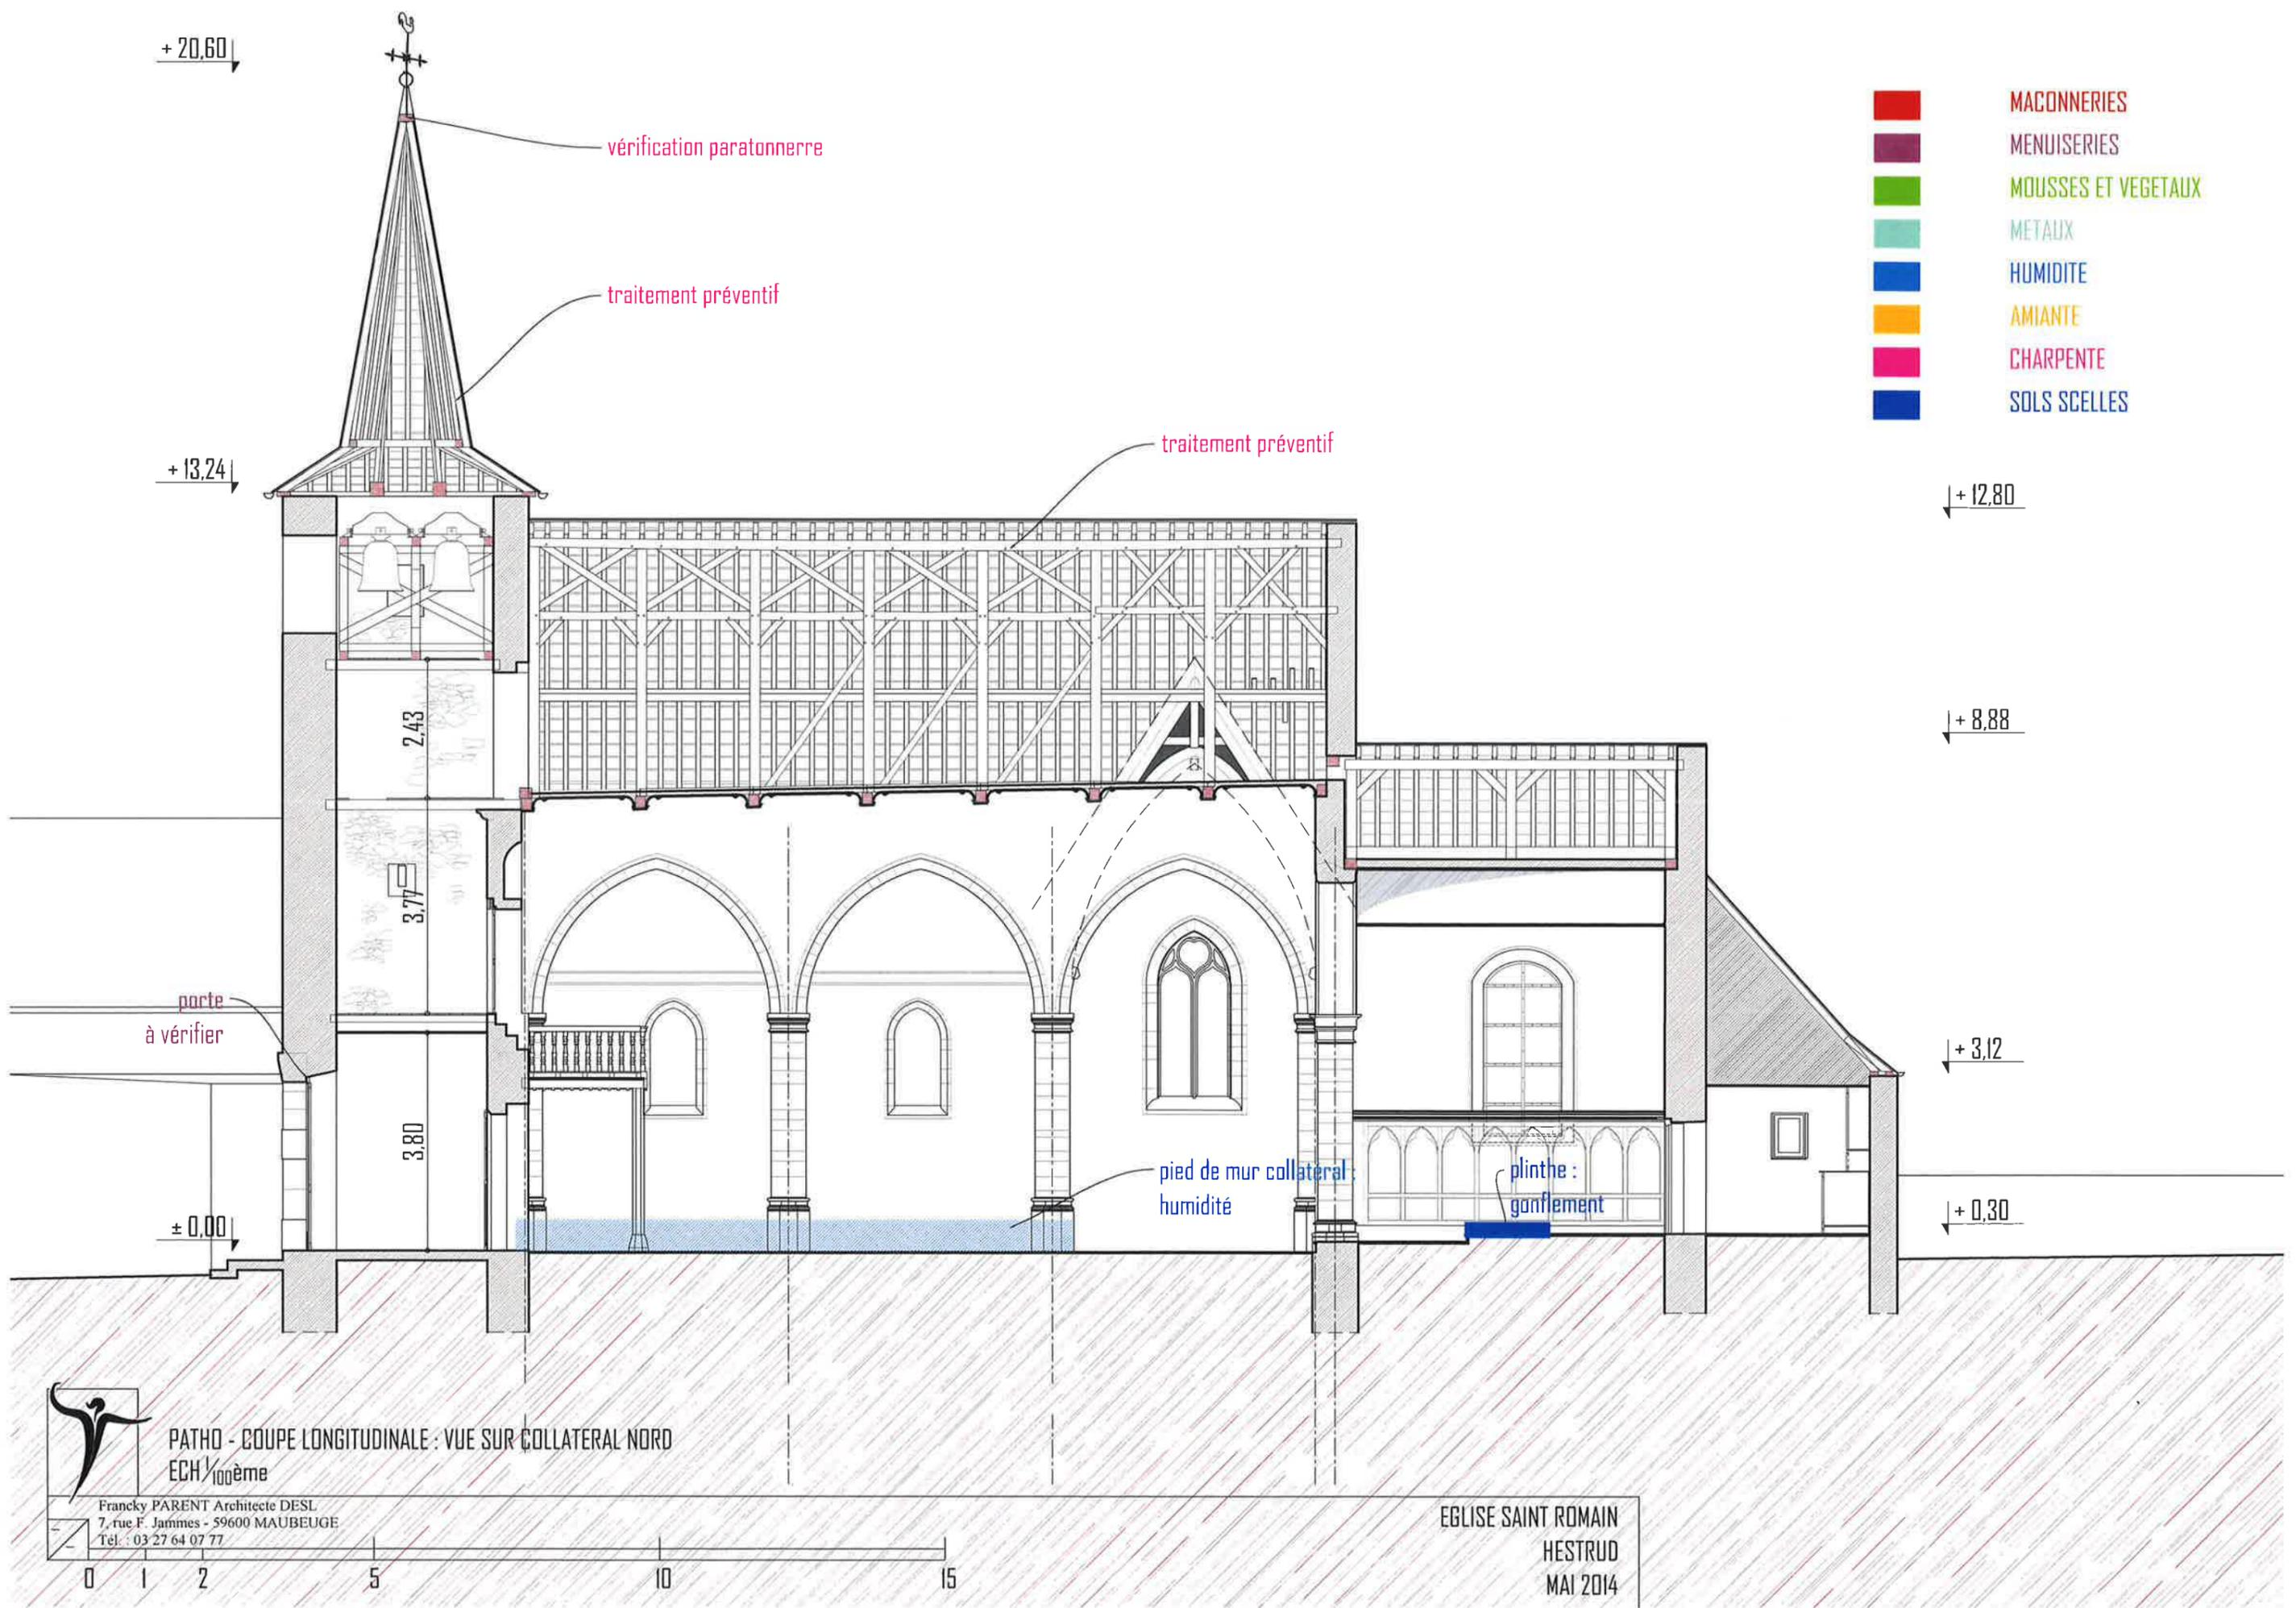
piéd de mur collateral humidité
