Francky PARENT Architecte DESL
 21, impasse Hautsart - 59750 FEIGNIES
 Tél. : 03 27 64 07 77

EGLISE SAINT ROMAIN
 HESTRUD
 MAI 2014

Pathologies de l'édifice et Préconisations

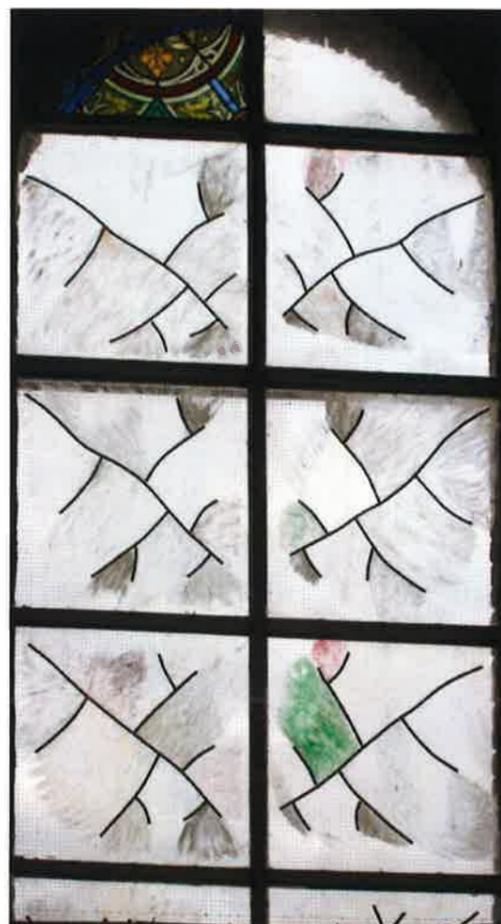
VITRAIL N° 1

vitrail recomposé :

1 élément récupéré, découpé et disposé en panneau cintré : panneau n°9

complément verre blanc peint : panneaux n°1 à n°8 et n°10

panneaux étanches

bon état général

feuillards altérés

nettoyage intérieur et extérieur

vérification des fixations

réfection des protections

traitement des fers : barlotières, feuillards, pannetons et clavettes

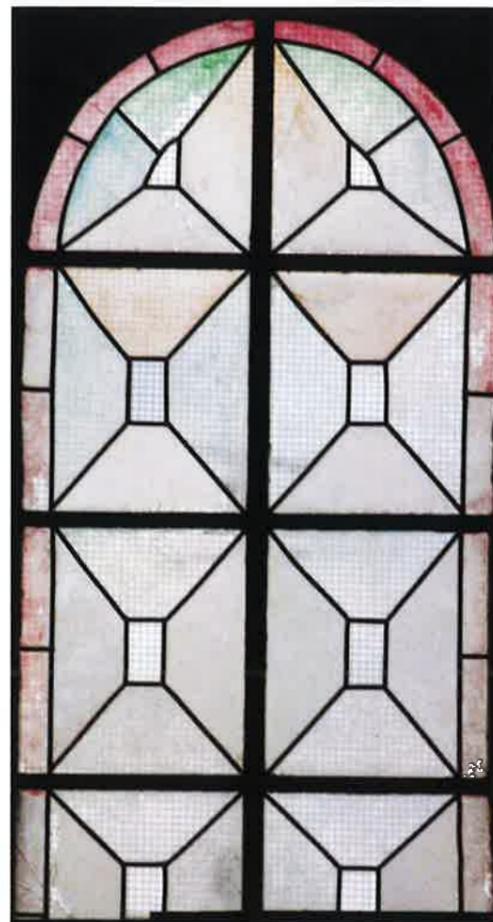
VITRAIL N° 6

plombs collés face intérieure du verre (voir DETAIL)

panneaux étanches

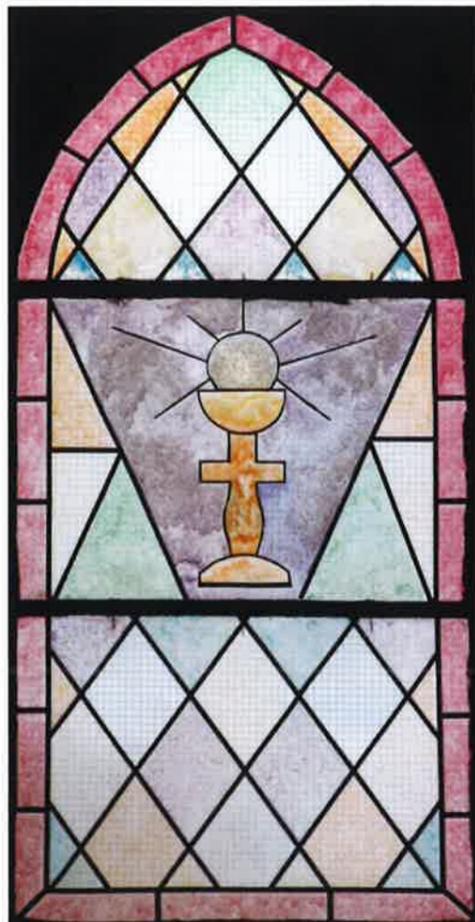
VITRAIL N° 7

feuillards dégradés (voir PHOTO)

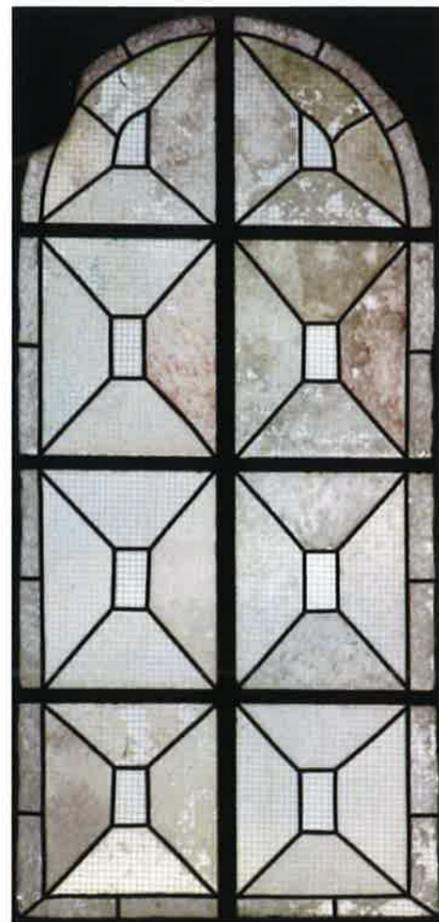
VITRAIL N° 8

fixations barlotières/feuillards boulonnées (voir DETAIL)

plombs collés face intérieure (voir DETAIL)

panneaux étanches

vérification des fixations

réfection des protections

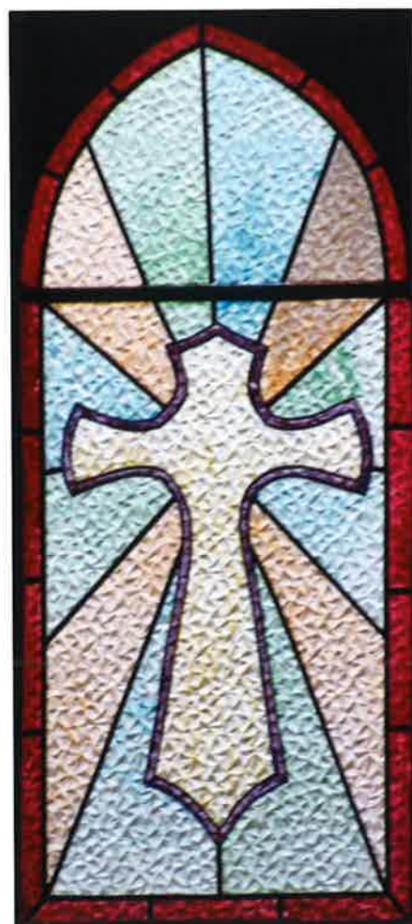
VITRAIL N° 9

verres martelés peints

panneaux étanches
bon état général

nettoyage intérieur et extérieur
vérification des fixations
réfection des protections

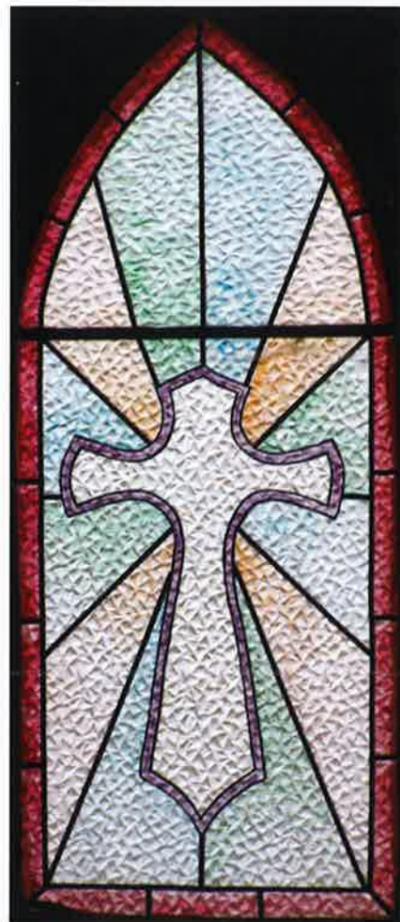
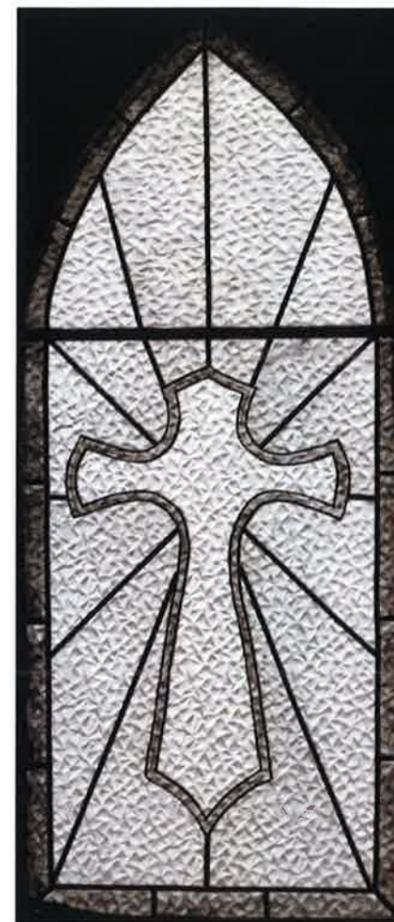
VITRAIL N° 10

verres martelés peints

panneaux étanches

bon état général

nettoyage intérieur et extérieur

vérification des fixations

réfection des protections

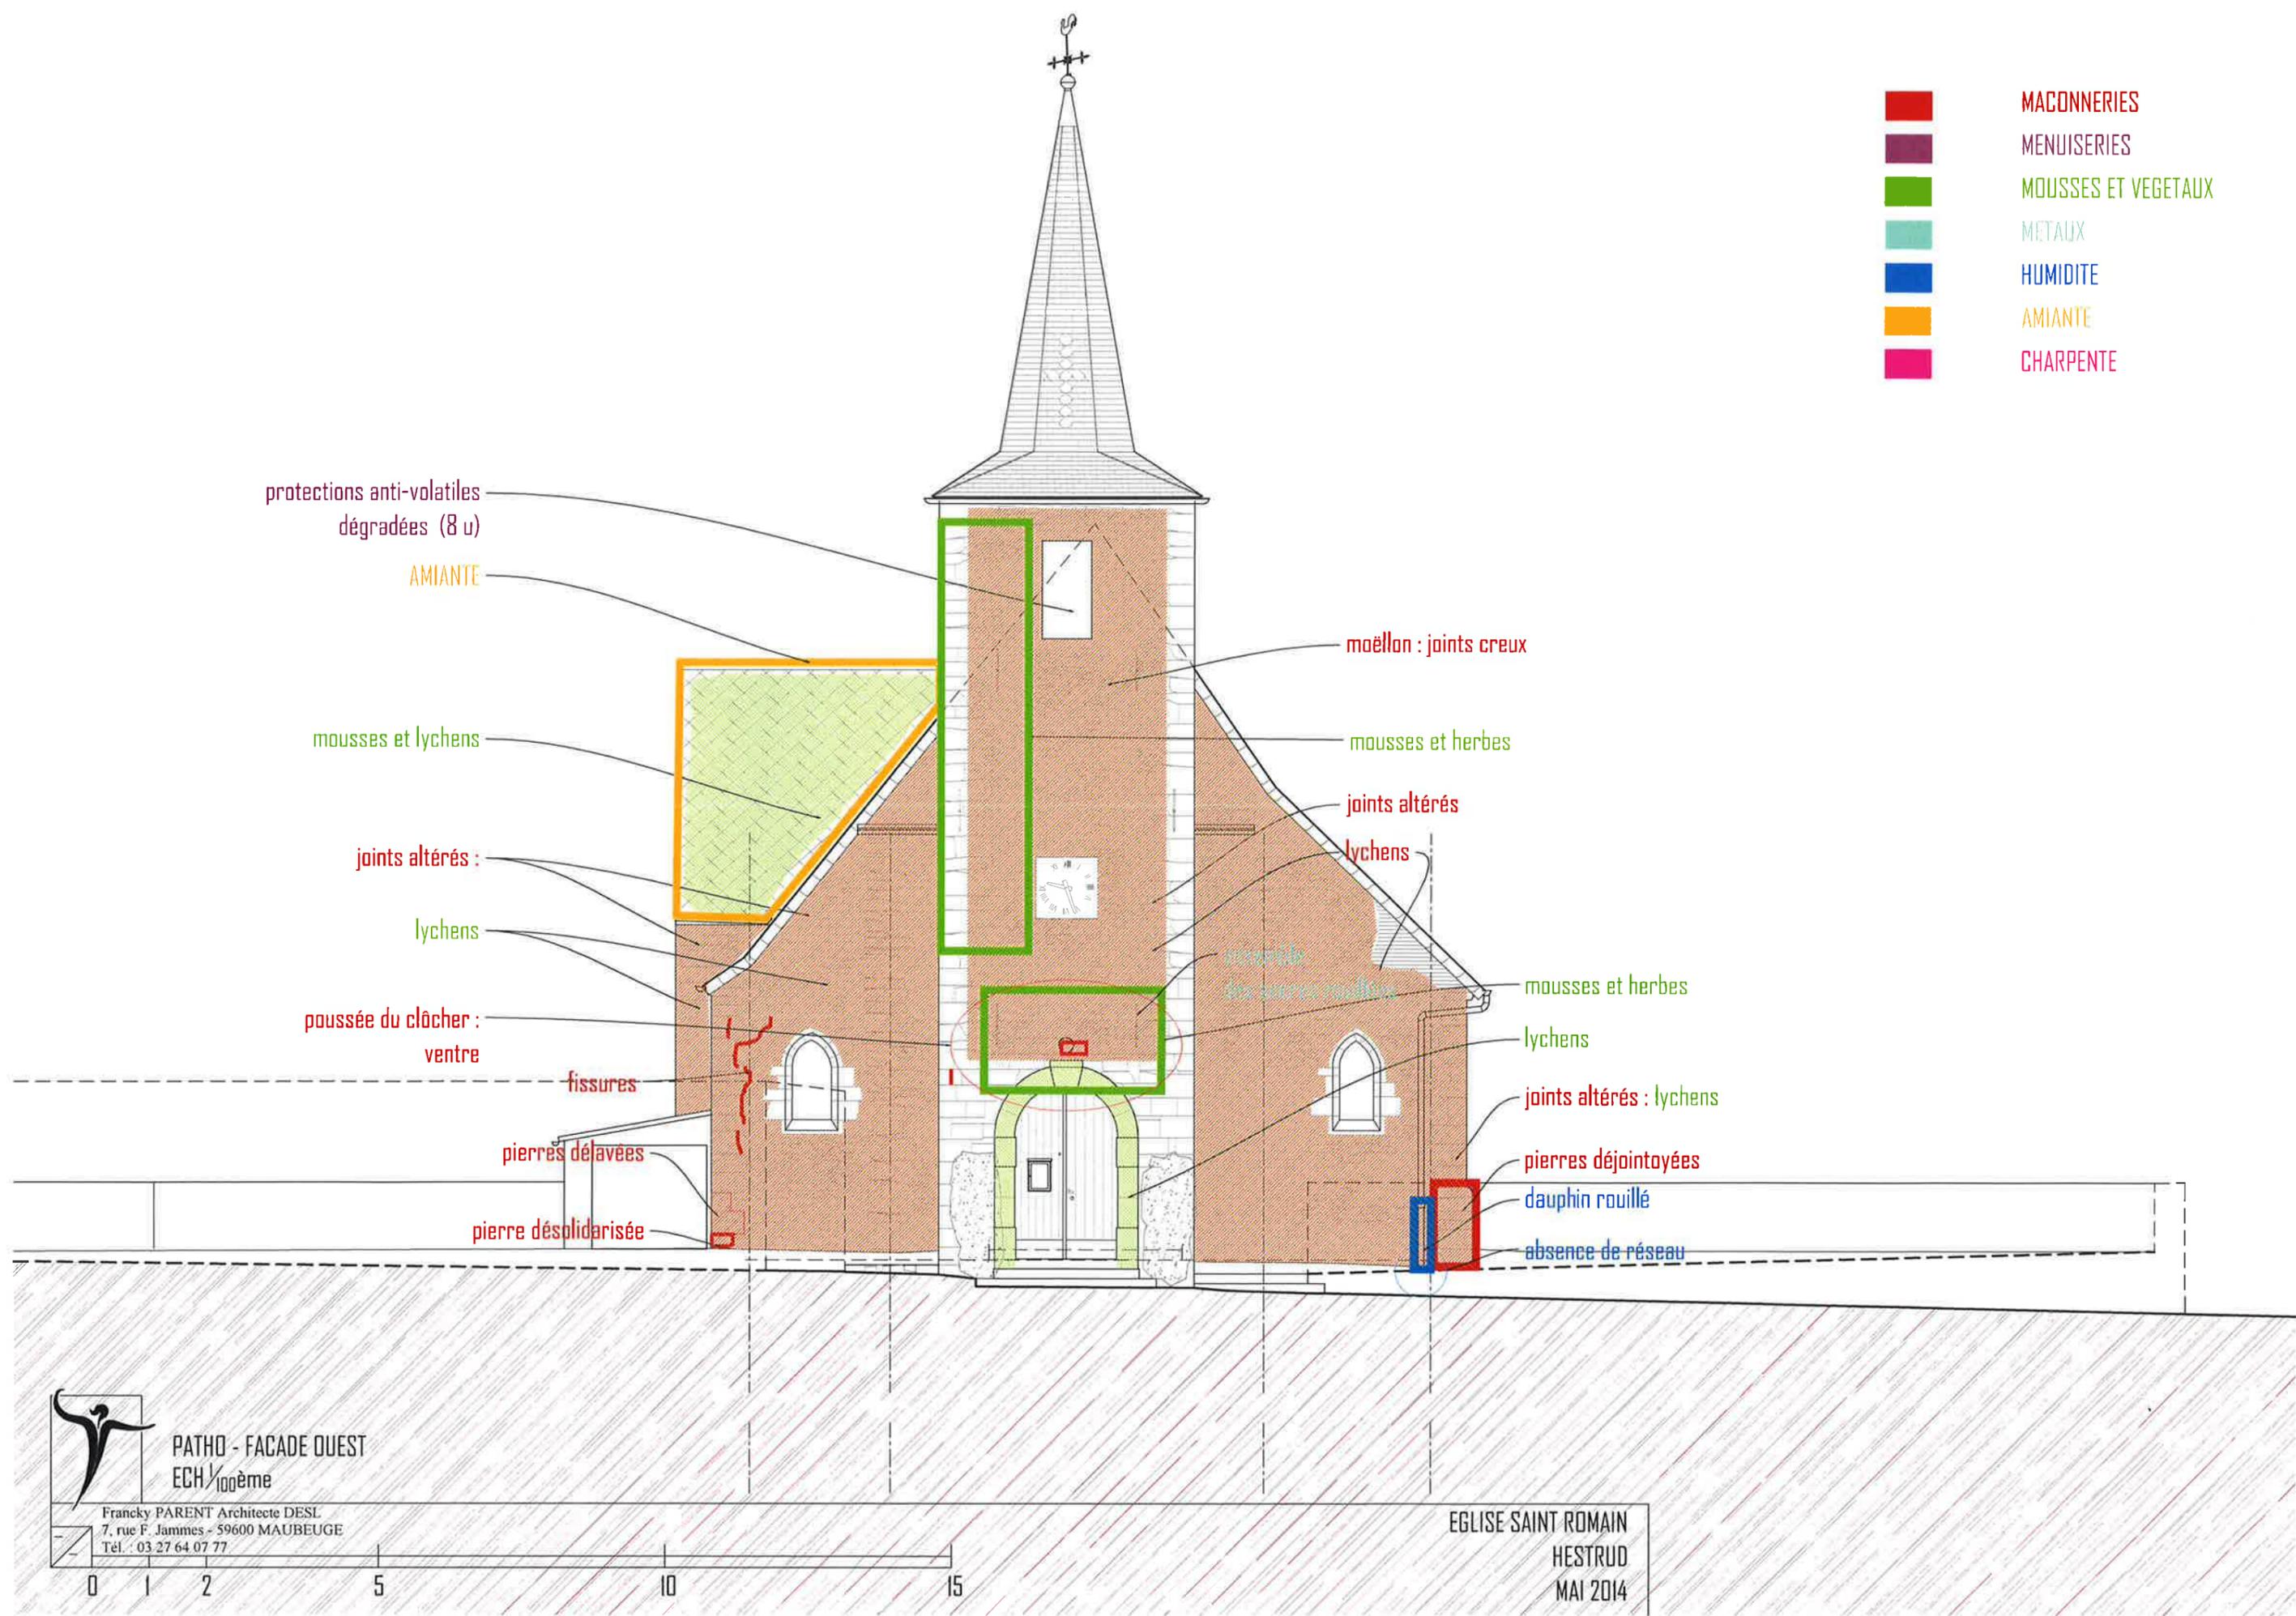
PATHO - FACADE OUEST
ECH 1/100ème

protections anti-volatiles
dégradées (8 u)

AMIANTE

mousses et lichens

joints altérés :

poussée du clocher :
ventre

fissures

pierres délavées

Pierre désolidarisée

maëllan : joints creux

joints altérés

traces
des anciens revêtements

pierres déjointoyées

dauphin rouillé

absence de réseau

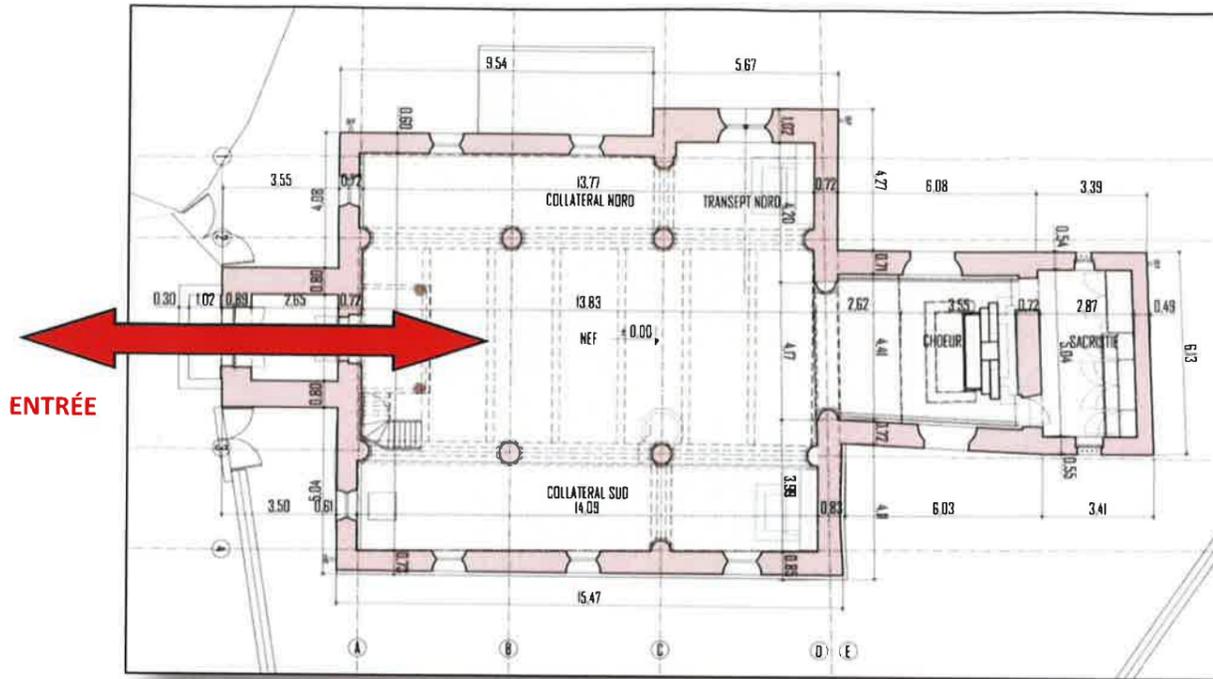
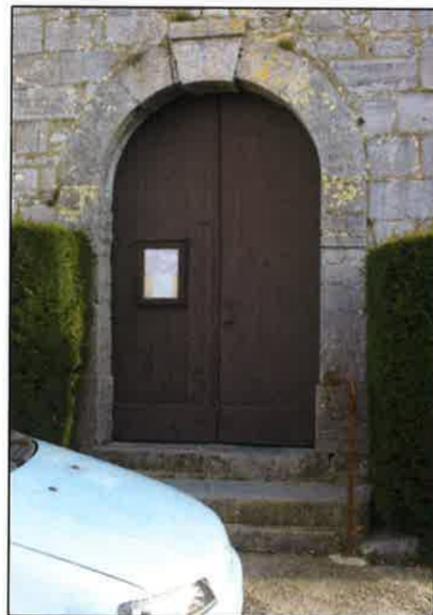
Entrée de l'église

Su l'entrée de l'église nous avons un palier avec 2 marches puis une marche pour entrée dans l'église (non accessible aux PMR)
